## PIANO REGOLATORE GENERALE INTERCOMUNALE

VARIANTE STRUTTURALE DI ADEGUAMENTO AL P.A.I.  
redatta ai sensi della L.R.. 1/2007

COMUNE: PRALI

### RELAZIONE

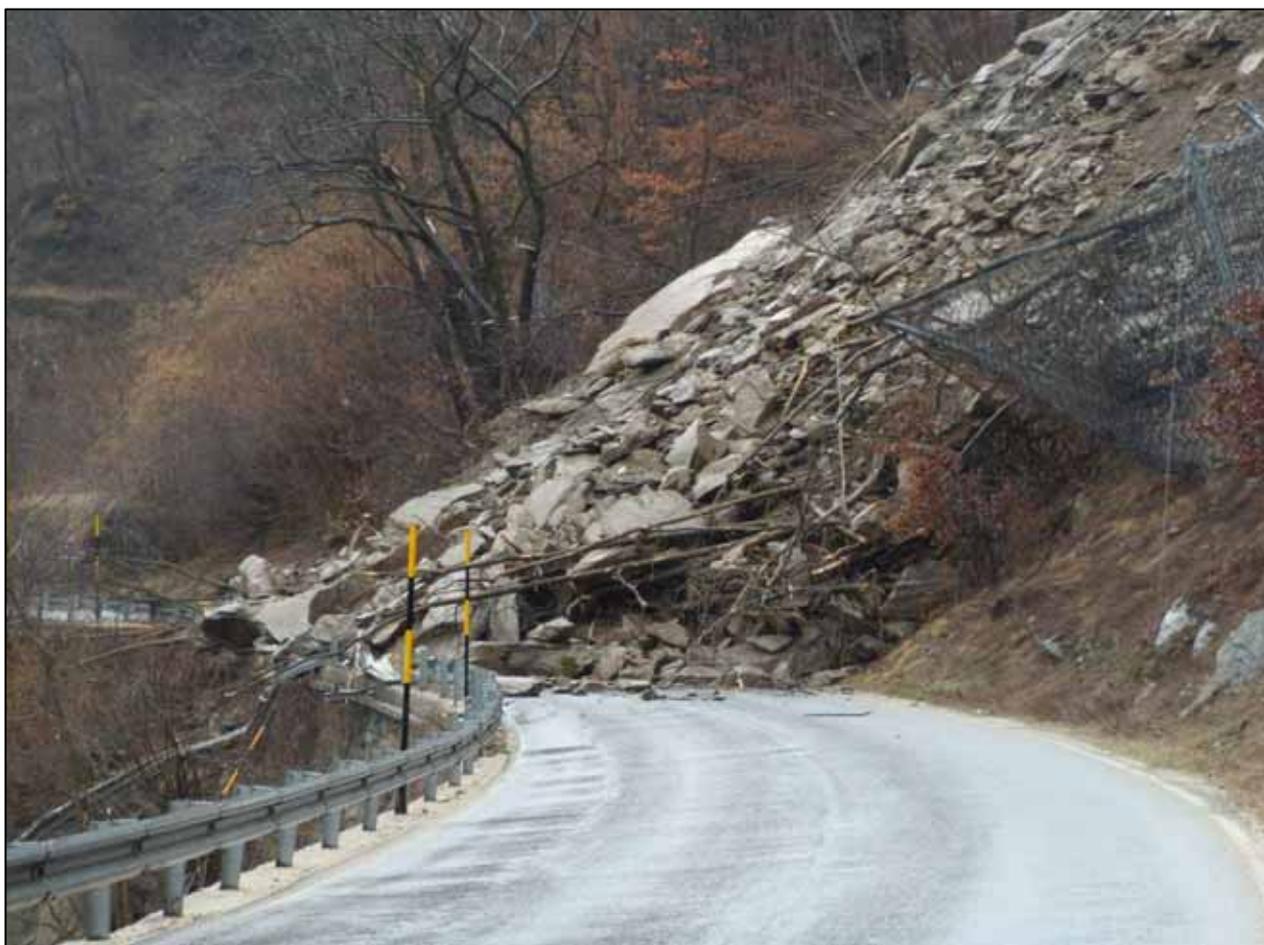
*Frana presso Perrero (TO)*

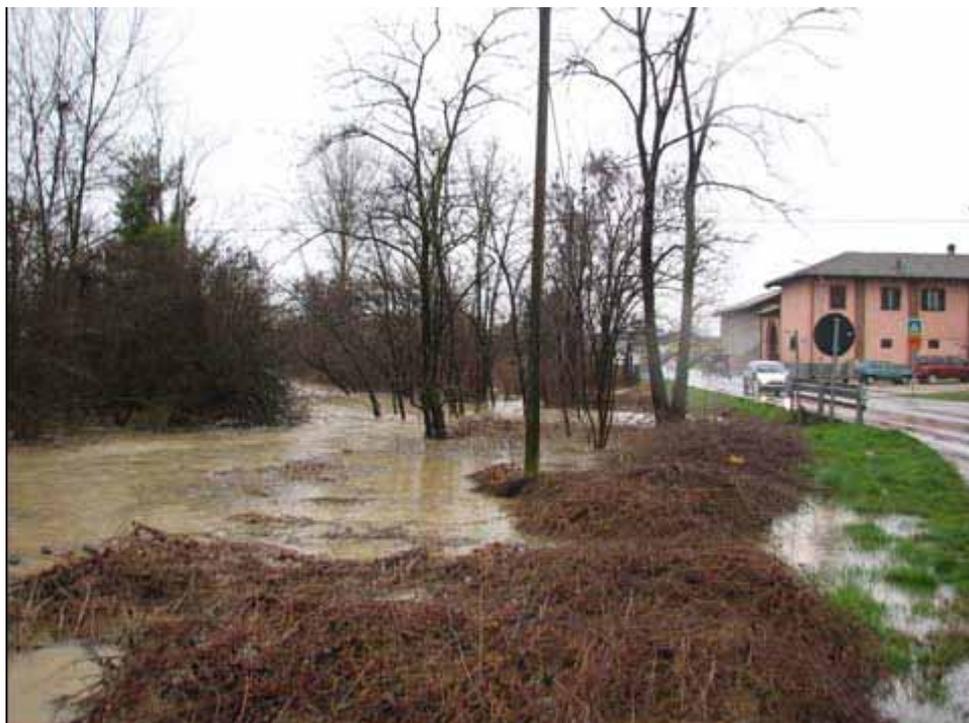
Comune di Poirino - A sinistra allagamenti del T. Banna con interruzione della strada per Riva presso Chieri; a destra, Rio Santena a fraz. Masio con piena in fase decrescente.

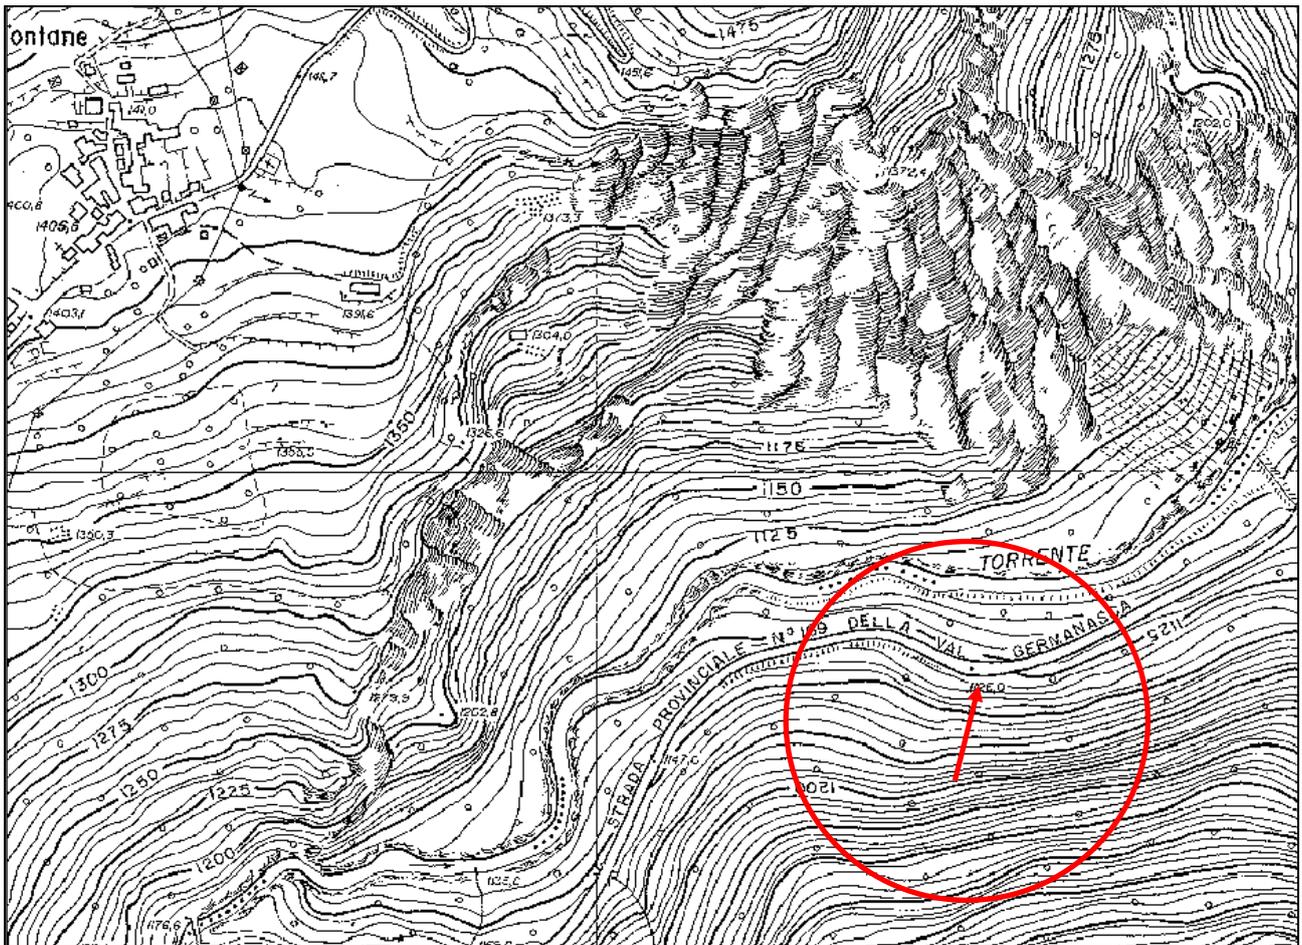
Prali- località Tre Ponti

Si tratta di un crollo avvenuto in corrispondenza del tratto già interessato da ripetuti fenomeni e sistemato con muro d'argine in c.a. In quest'occasione il fenomeno si è prodotto in corrispondenza del margine di valle (Est) del muro, di modo che il materiale mobilizzato, che è stato in parte arrestato dal muro (con limitati danni al coronamento), ha invaso la carreggiata per una lunghezza di circa 5m.

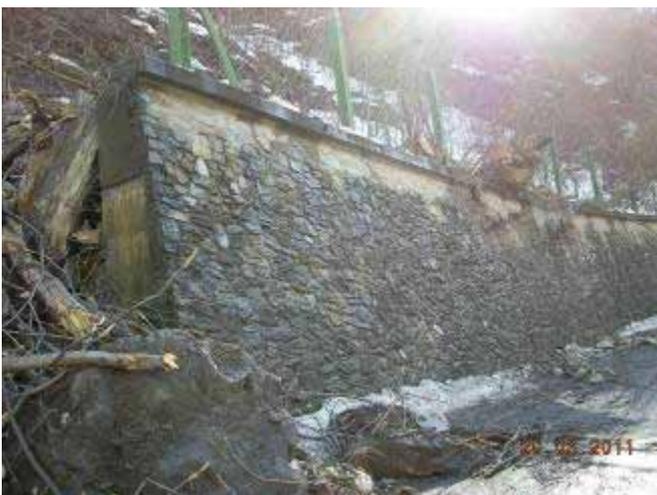
Danni al muro di contenimento – vista da valle

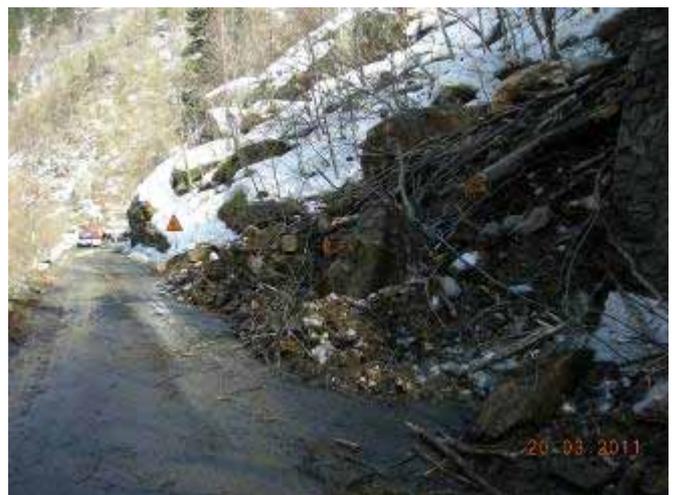
Interferenza del crollo con la SP – vista da monte

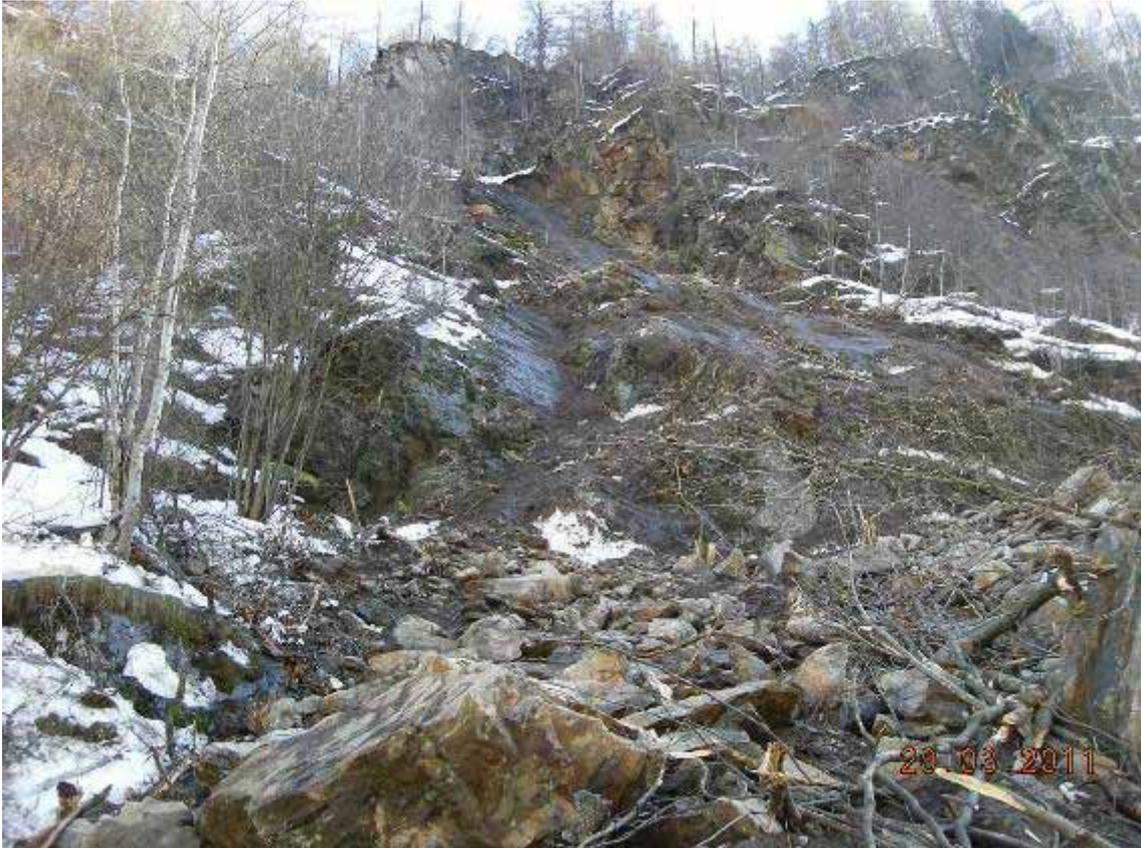
Zona di distacco vista dalla SP

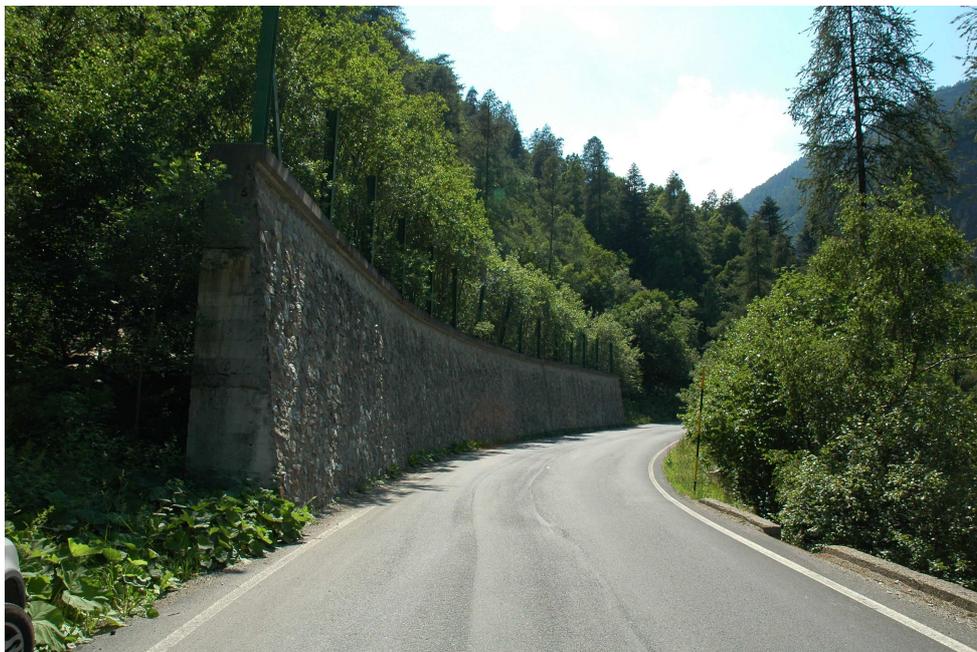
Immagine 01 - Muro con rete paramassi - Foto del 10/07/2006

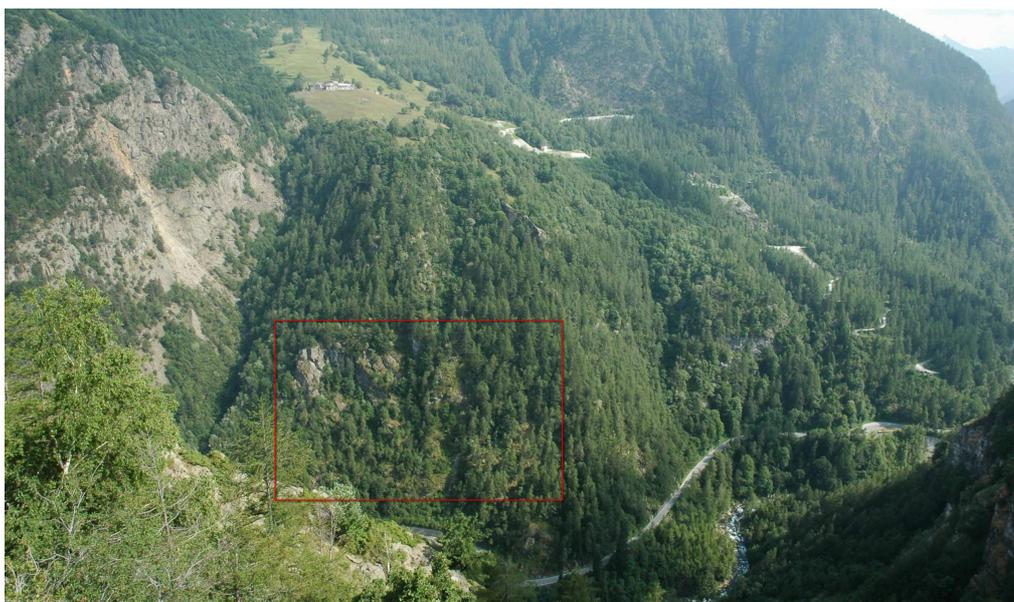
Immagine 02 - Foto panoramica della parete rocciosa. Vista dal versante opposto - Foto del  
10/07/2006

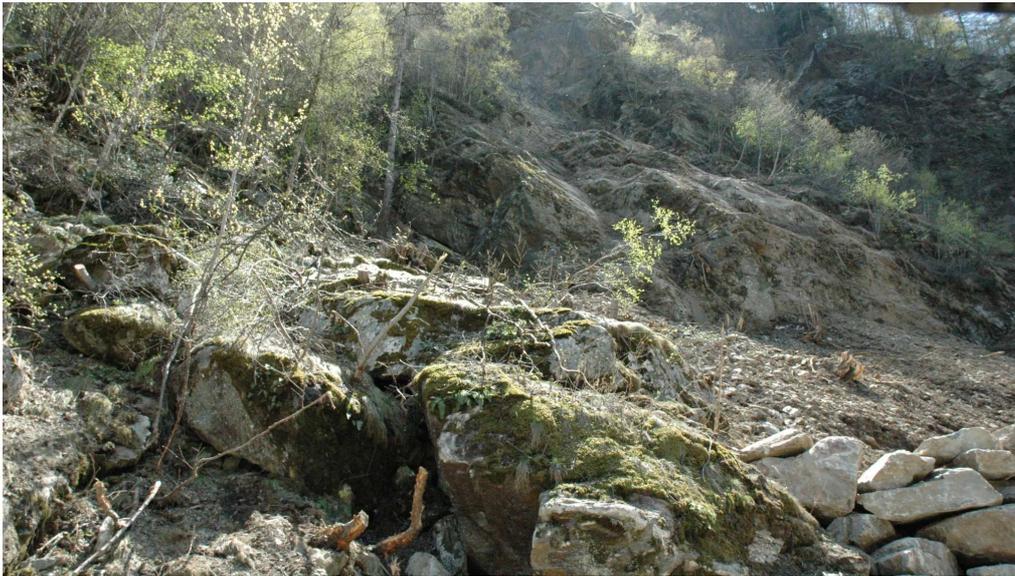
Immagine 03 - Zona di distacco del crollo avvenuto il 19/03/2011 - Foto del 12/04/2011

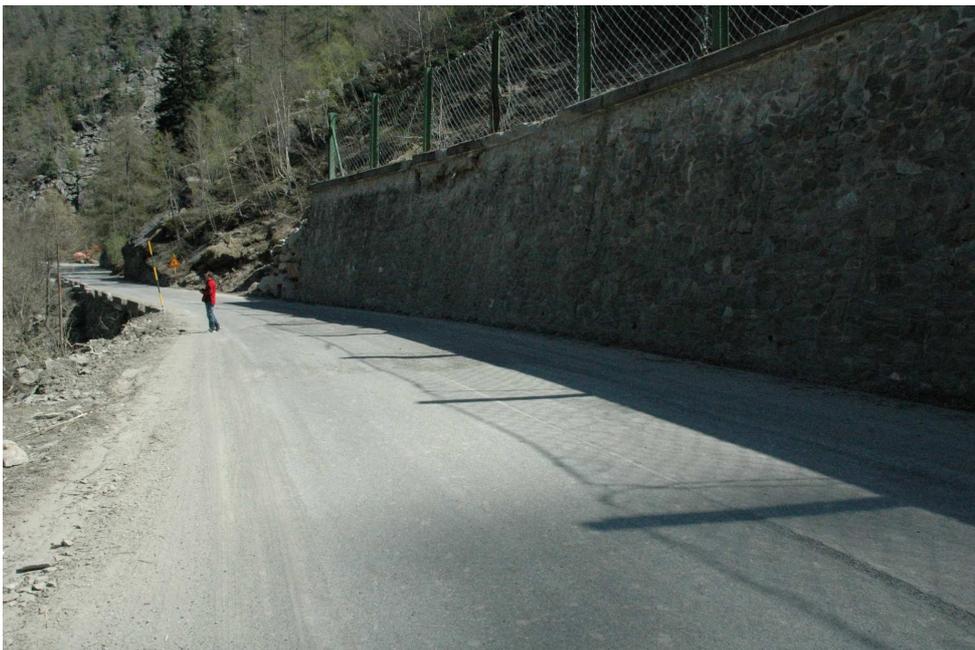
Immagine 04 - Tratto di strada danneggiato dal crollo avvenuto il 19/03/2011 - Foto del 12/04/2011

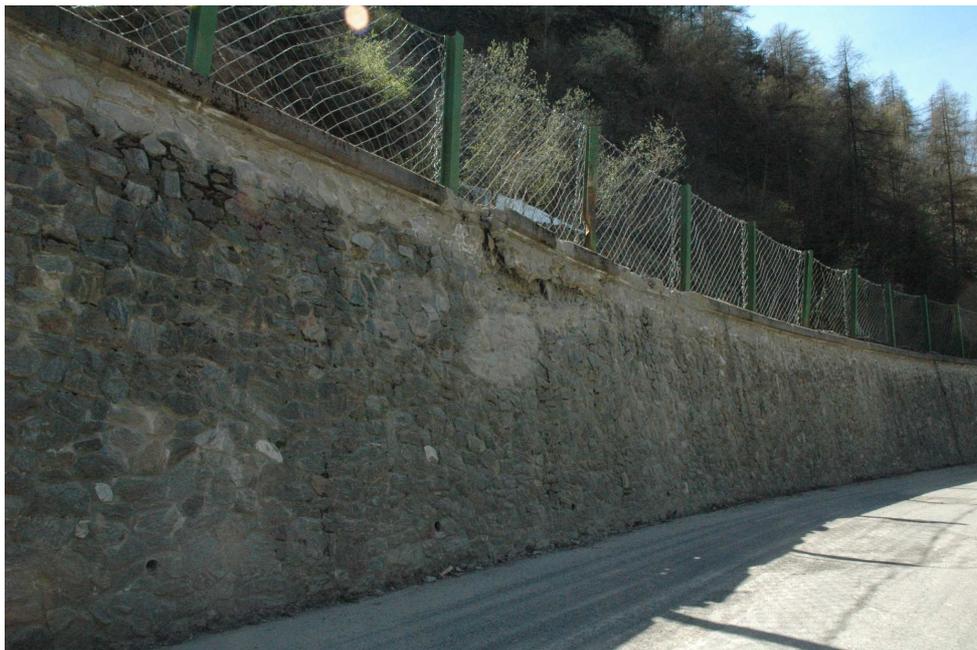
Immagine 05 - Muro e rete paramassi danneggiati dal crollo avvenuto il 19/03/2011 - Foto del 12/04/2011

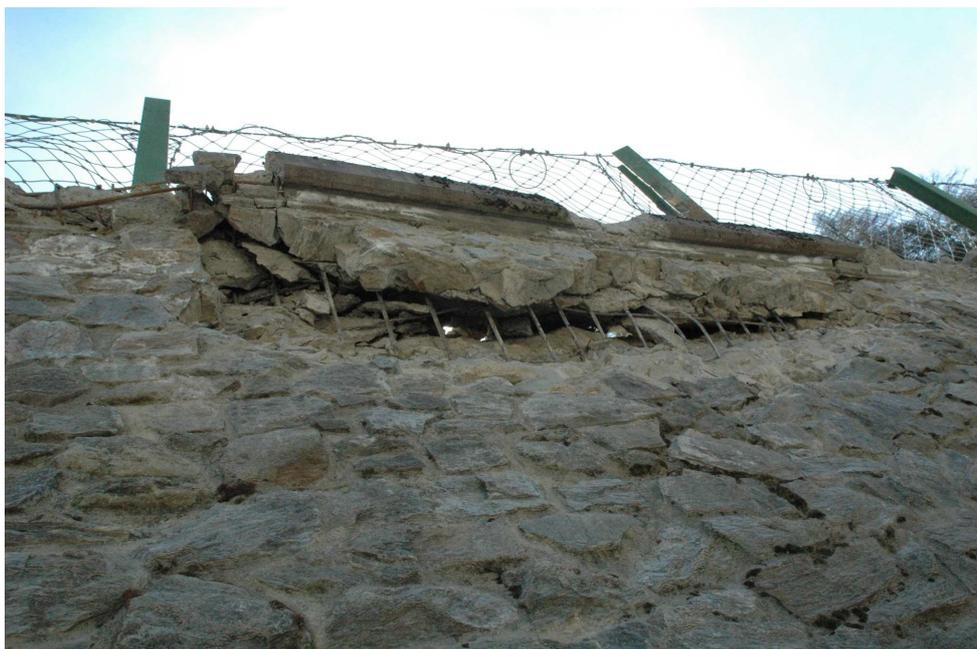
Immagine 06 - Dettaglio del muro danneggiato dal crollo avvenuto il 19/03/2011 - Foto del 12/04/2011

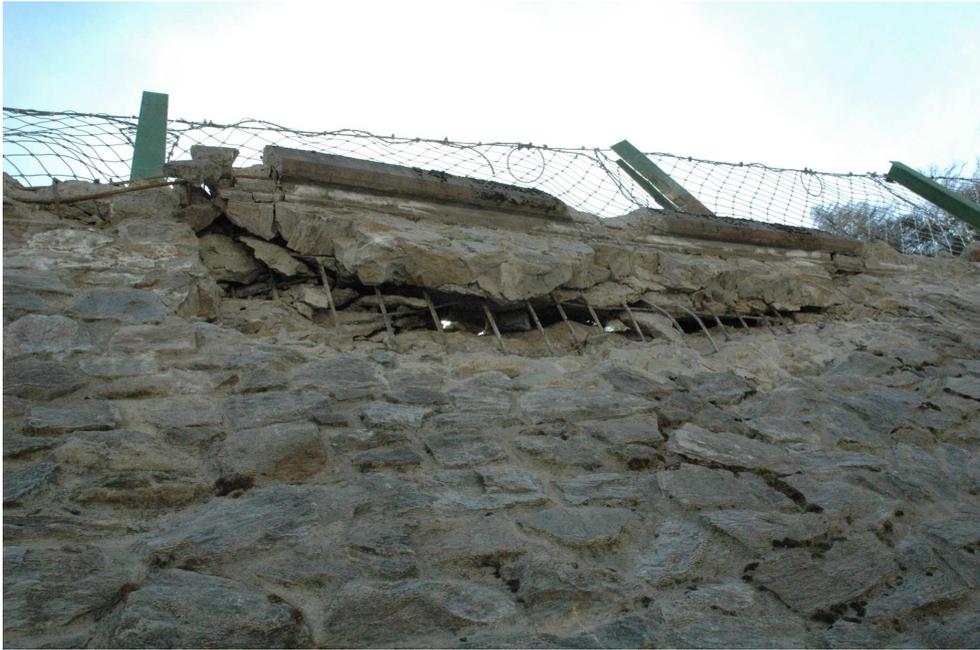
Immagine 07 - parte retrostante del muro danneggiato dal crollo avvenuto il 19/03/2011 - Foto del 12/04/2011
