COMUNE: INVERSO PINASCA

### STUDIO DELLA DINAMICA IDRAULICA DI FONDOVALLE NELLE AREE DI FLECCIA, PIANI E GRANGE

VERIFICHE DI COMPATIBILITA' IDRAULICA DA EFFETTUARSI AI SENSI  
DELL'ART. 18 COMMA 2 DELLA DELIBERAZIONE N. 1/99  
DELL'AUTORITA' DI BACINO PER I COMUNI INSERITI NELLE CLASSI DI  
RISCHIO R2 ED R3

COMUNE DI INVERSO PINASCA:  
STUDIO DELLA DINAMICA IDRAULICA DI FONDOVALLE NELLE AREE DI FLECCIA, PIANI  
E GRANGE

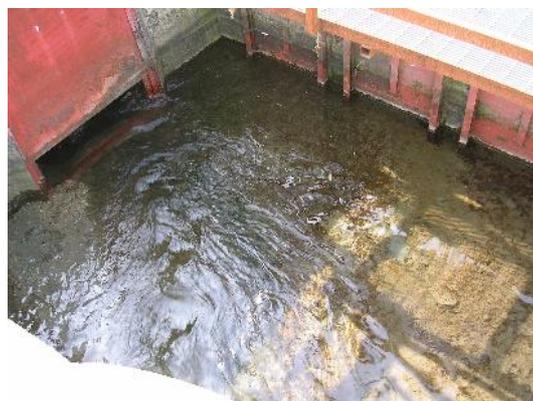
Pozzetto di ripartizione (punto 6)  
Immissione canale

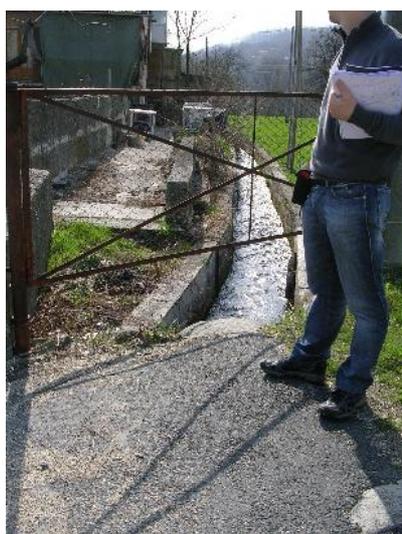
Pozzetto di ripartizione (punto 6)  
ripartizione

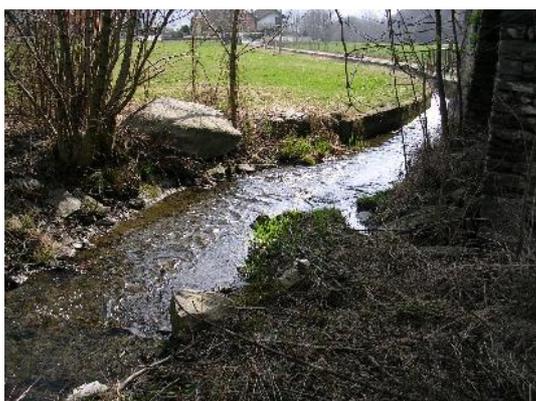
Imbocco da sezione naturale a sezione in cls (Punto 12)

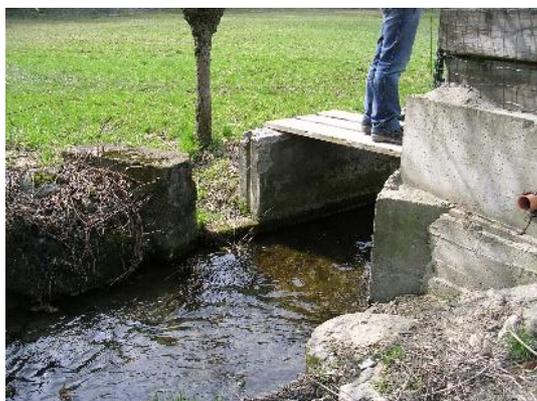
Inizio tratto naturaliforme (Punto 15)

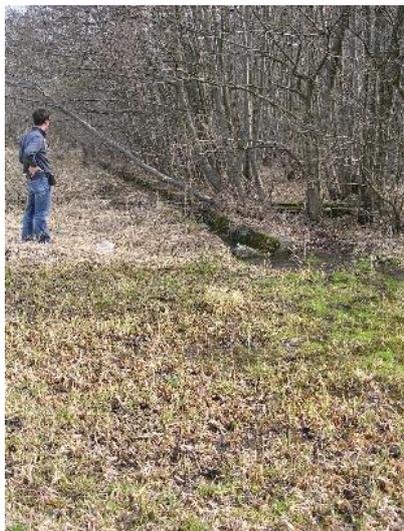
Tratto di canale a valle di quello principale

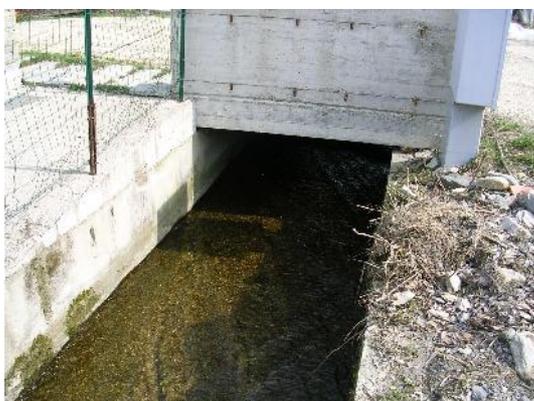
Nuovo attraversamento (punto 19b)

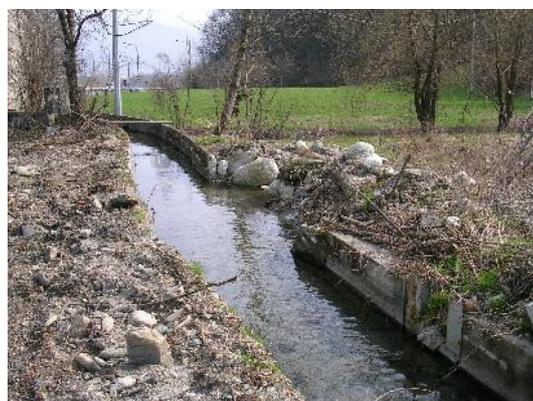
Tratto di sponda dx demolita in somma

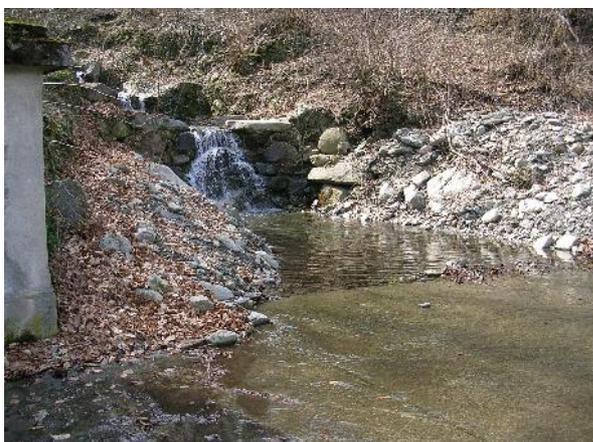
Invaso a targa canale idroelettrico

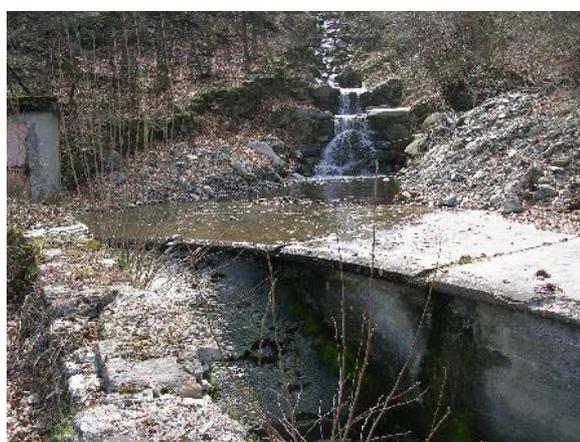
Stramazzo del canale idroelettrico

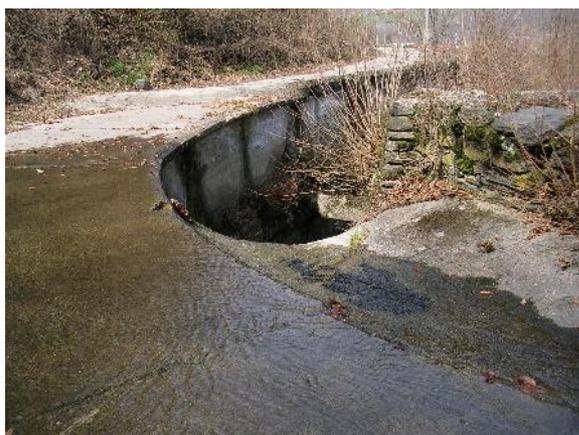
Stramazzo del canale idroelettrico

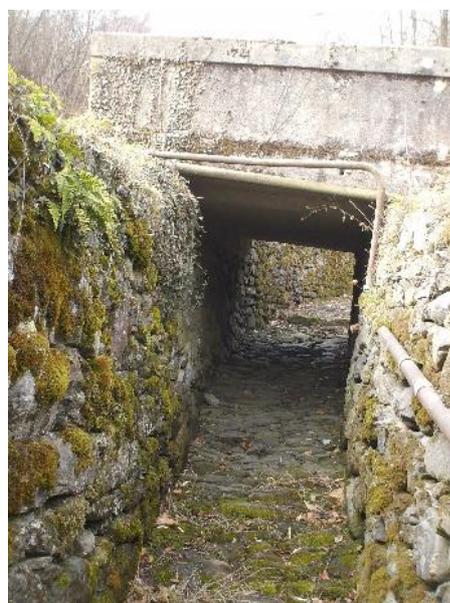
Attraversamento di via Paolo Diena

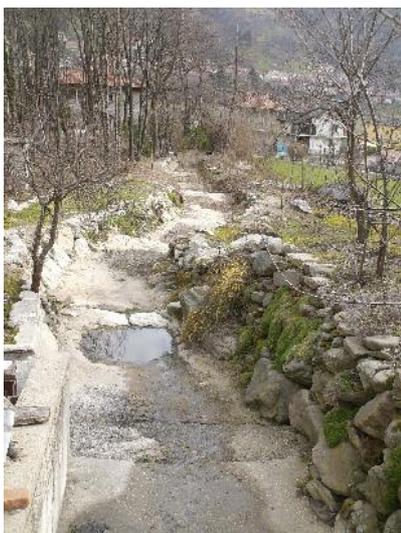
Tratto finale della comba

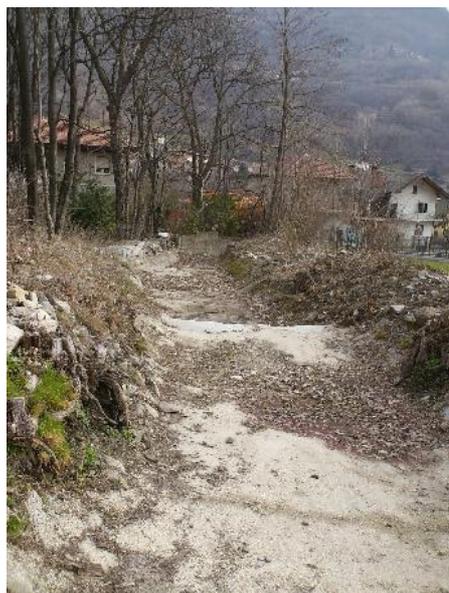
Tratto immediatamente a monte dell'imbocco in pozzetto

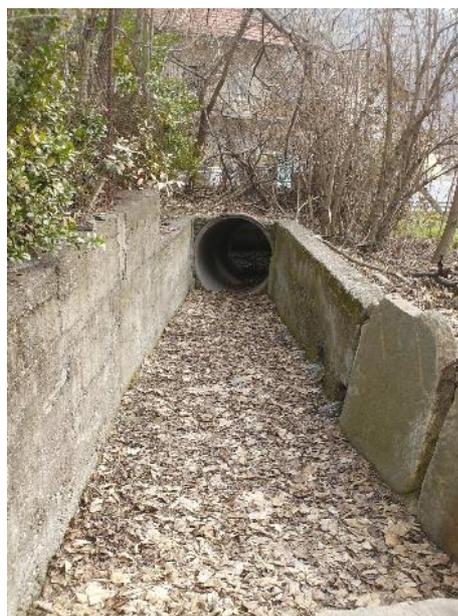
Imbocco pozzetto (Punto 33)

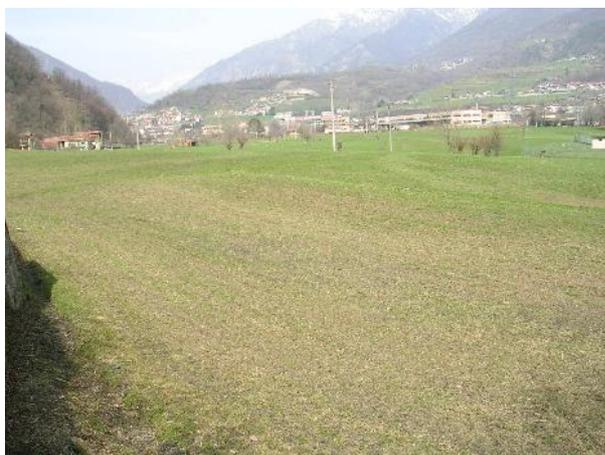
Conoide della comba Violoun

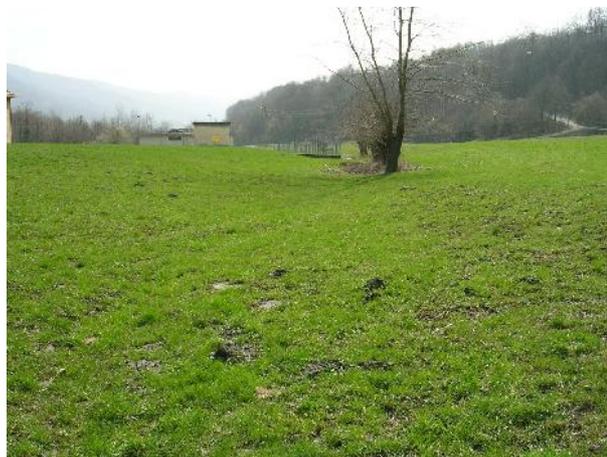
Conoide della comba Violoun

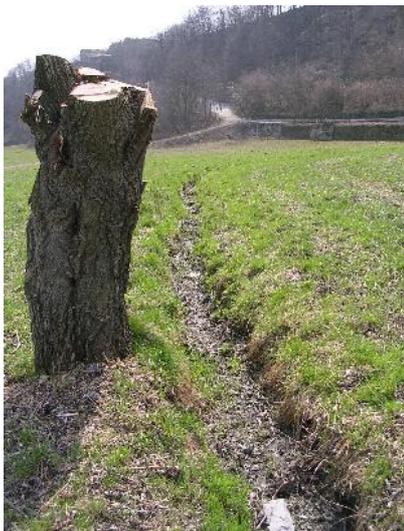
Fosso irriguo a monte conoide

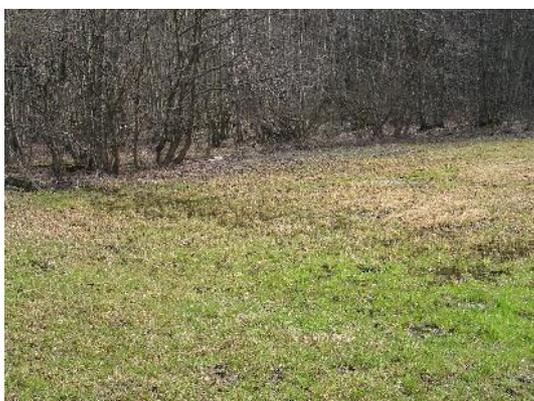
Area di risalita della falda e imbocco canali

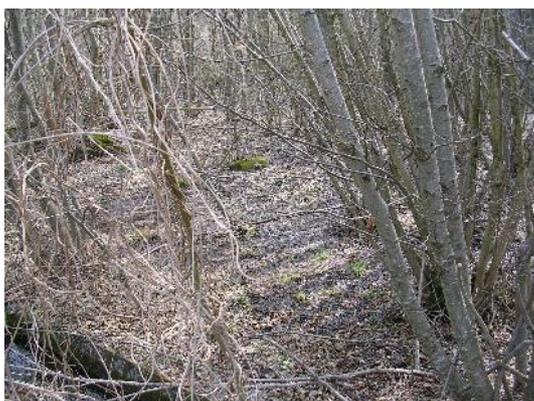
Ristagni nell'area compresa tra canale del Molino e rete minore

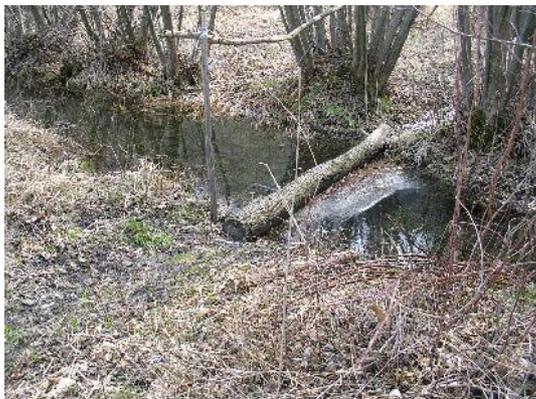
Fosso principale di raccolta delle acque di risalita della falda

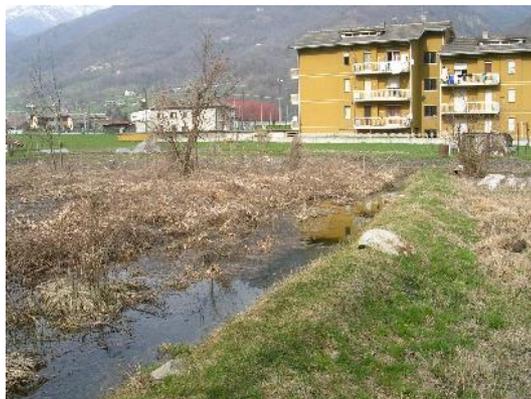
Raccolta delle acque di infiltrazione e di falda a monte dell'abitato

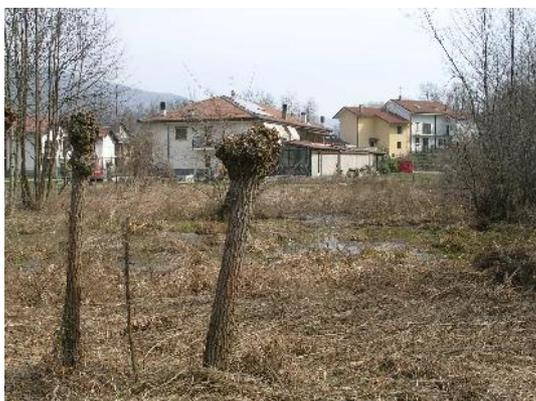
Raccolta delle acque di infiltrazione e di falda a monte dell'abitato

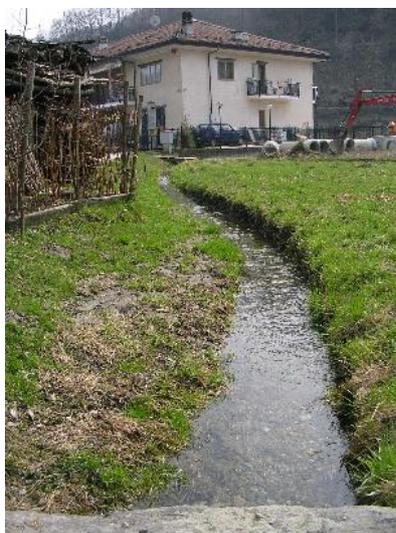
Fosso di smaltimento acque di ristagno

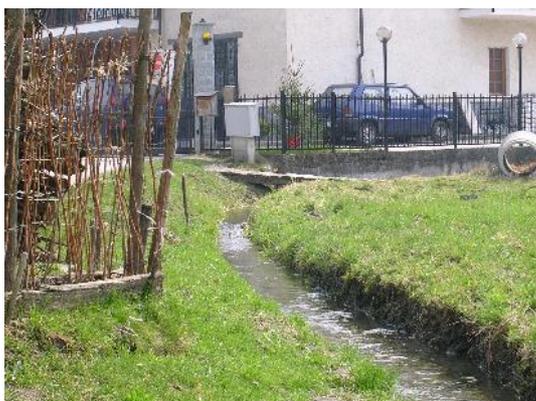
Fosso di smaltimento acque di ristagno

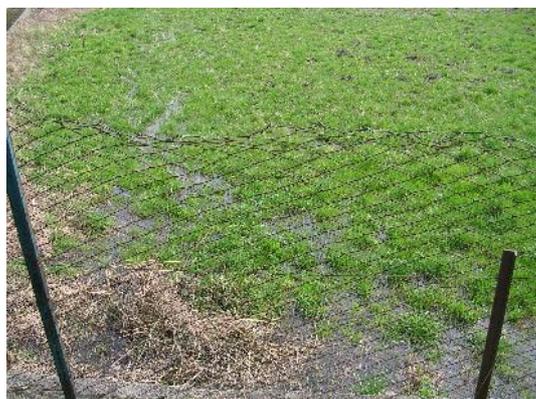
Ristagni a valle dell'abitato di Fleccia

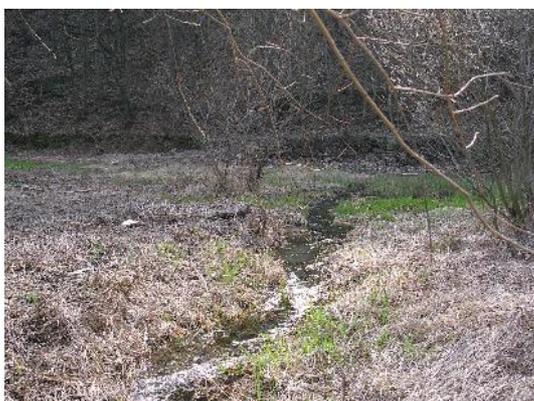
Fosso di scarico acque di ristagno

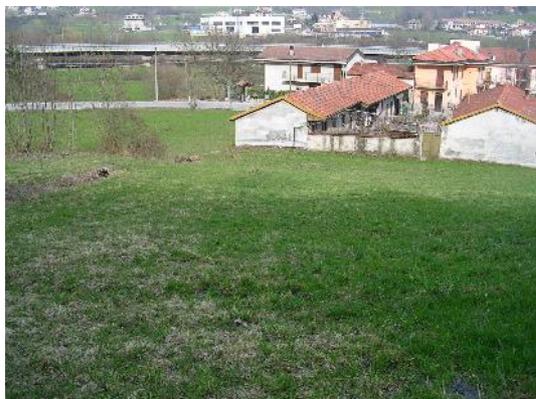
Vista a valle impluvio principale comba del Don  
A sinistra impluvio minore intubato

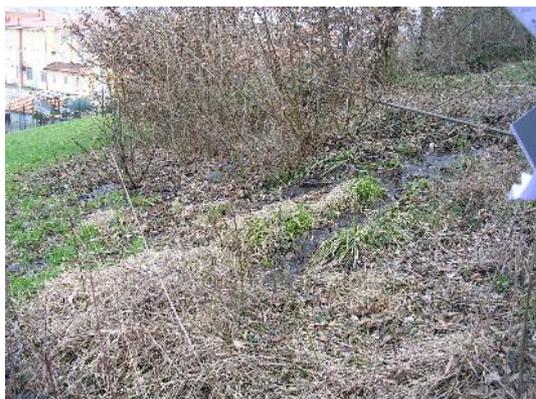
Acque dell'impluvio infiltrate

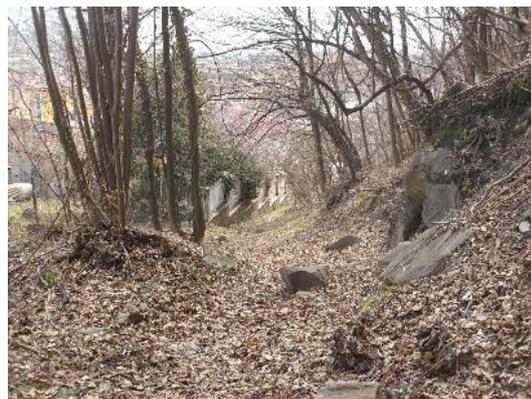
Sentiero a tergo abitazioni

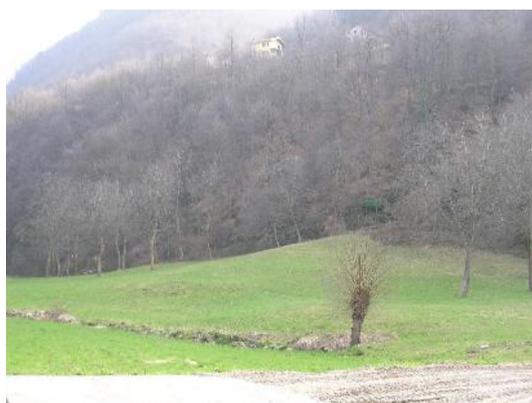
Conoide a valle della coma Voouto

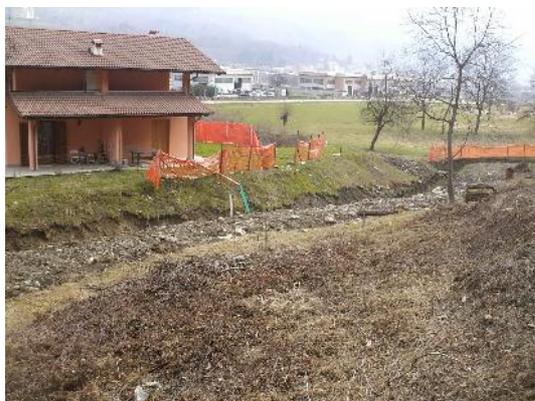
Tratto 41-42 durante l'esecuzione dei lavori

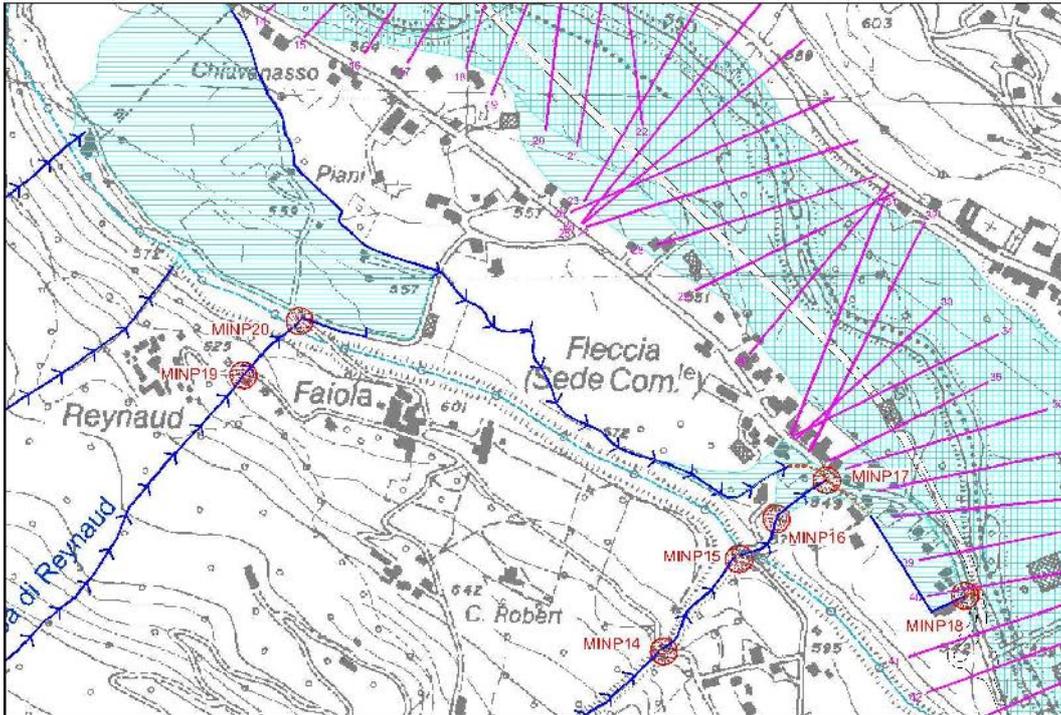
Area Fleccia e Piani

Attualmente lo stato del dissesto risulta essere il seguente:
