COMUNE: INVERSO PINASCA

### STUDIO DELLA DINAMICA IDRAULICA DI FONDOVALLE NELLE AREE DI FLECCIA, PIANI E GRANGE

VERIFICHE DI COMPATIBILITA' IDRAULICA DA EFFETTUARSI AI SENSI  
DELL'ART. 18 COMMA 2 DELLA DELIBERAZIONE N. 1/99  
DELL'AUTORITA' DI BACINO PER I COMUNI INSERITI NELLE CLASSI DI  
RISCHIO R2 ED R3

COMUNE DI INVERSO PINASCA:  
STUDIO DELLA DINAMICA IDRAULICA DI FONDOVALLE NELLE AREE DI FLECCIA, PIANI  
E GRANGE

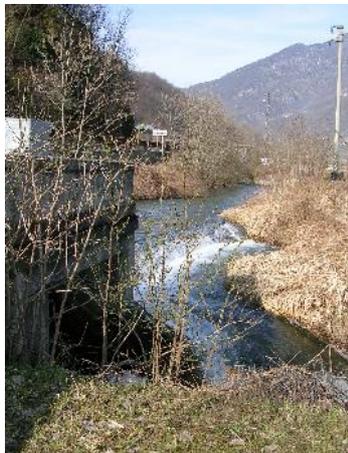
Derivazione da cui trae origine il canale

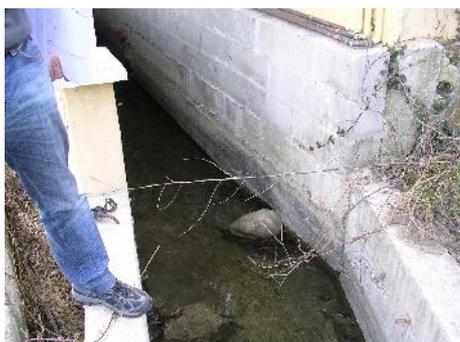
Mantenimento della sezione a tergo edificio Strada provinciale 106

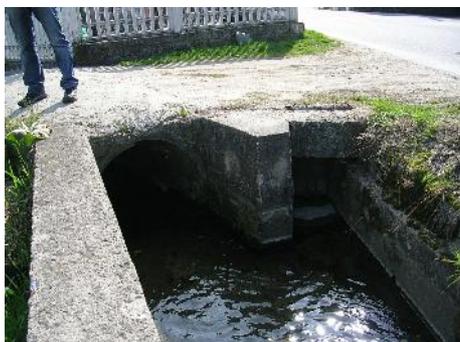
Il tratto 2-3 è un attraversamento che da accesso ai terreni agricoli, costituito da una tubazione in cls del diametro di 75 cm. In corrispondenza dell'imbocco, nel punto 2 avviene la prima derivazione ad uso irriguo.

Punto 2 – Imbocco attraversamento e derivazione ad uso irriguo

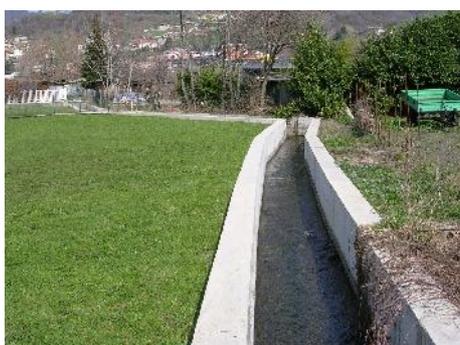
Tratto 3-4

Il tratto 3-4 risulta essere a sezione quadrata 1.00m x 1.00m come nel tratto a monte, mentre dal punto 4 risulta intubato con diametro pari a 75 cm al di sotto del piazzale di manovra dei fabbricati produttivi ivi ubicati.

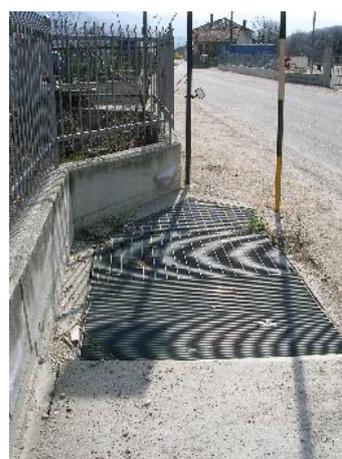
Il tratto 5-6 rappresenta l'attraversamento del canale del Molino della strada Provinciale, è costituito da una tubazione in cls dal diametro pari a 75 cm. I punti 5 e 6 sono dei pozzetti rispettivamente di ispezione e pulizia accessibile tramite copertura grigliata rimovibile e di ripartizione. Dal pozzetto 6, infatti, si dipartono tre tubazioni, due alimentano la rete irrigua posta a tergo dei fabbricati produttivi presenti, la terza rappresenta la prosecuzione del canale e prosegue, con una tubazione dello stesso diametro fino al punto 8.

Pozzetto di ispezione (punto 5)

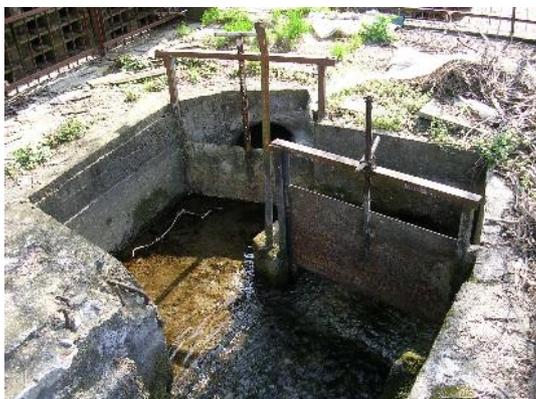
Il punto 9 è un manufatto di ripartizione da cui si dipartono due tubazioni in cls da 60 cm regolate da paratoie ad azionamento manuale. La prima tubazione da continuità al canale del Molino e sfocia nel punto 10 da cui il canale riprende il suo percorso in una sezione naturale.

Manufatto ripartitore (Punto 9)

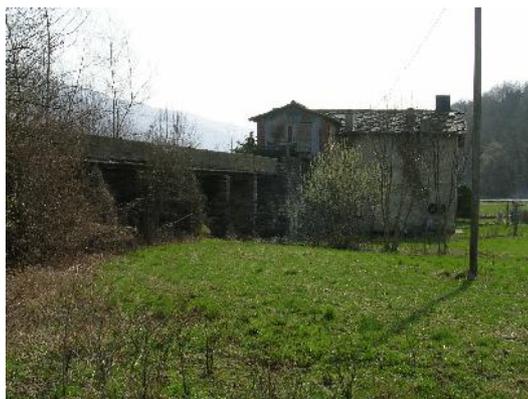
Vecchio mulino con annesso tratto di canale di adduzione parzialmente demolito

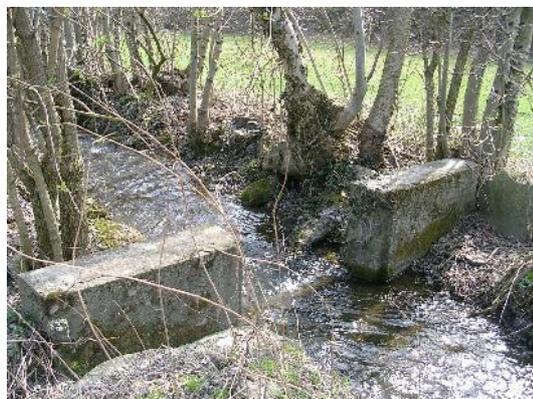
Il canale scorre nel tratto 14-15 con la stessa sezione rettangolare 1.00mx0.85m, mentre nel tratto 15-16 riprende a scorrere all'interno di una sezione naturaliforme molto sovralluvionata. Questo tratto è caratterizzato da relitti di opere trasversali utilizzati in passato per ospitare paratoie di regolazione a fini irrigui.

Relitto di opera di sbarramento  
trasversale

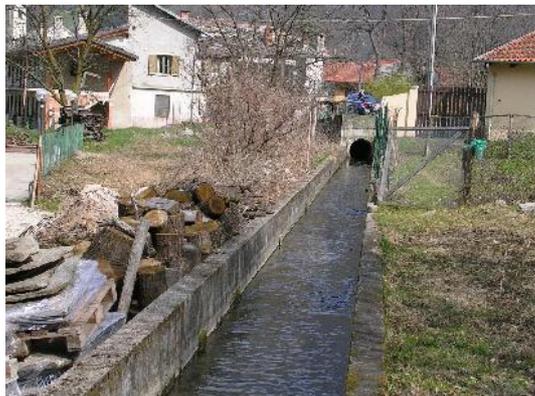
Tratto 16-17 – tratto finale imbocco tratto  
intubato

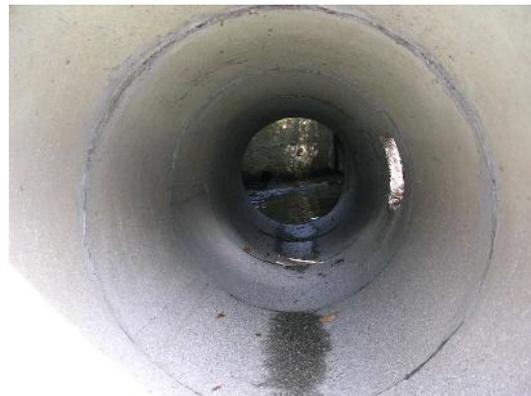
Interno pozzetto di immissione della  
comba Marquetta

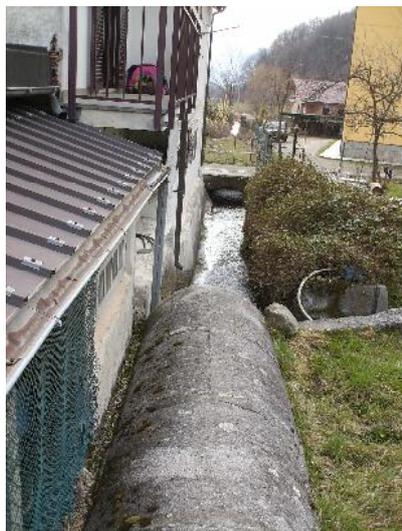
Nel tratto finale dunque, il canale del Molino, dopo aver ricevuto le acque della comba Marquetta, scorre intubata lungo il tratto 34-18 all'interno di una tubazione in cls del diametro di 100 cm che sfocia in un tratto rivestito il cls di forma irregolare (tratto 18-19) il quale scende lungo una sorta di scivolo; in questa posizione in passato era allocata una ruota che veniva azionata dalla caduta dell'acqua.

Sbocco tratto intubato (Punto 18)

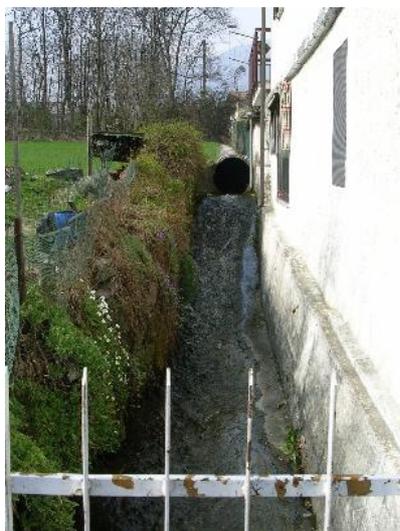
Tratto 18-19 – scivolo con alloggiamento ruota

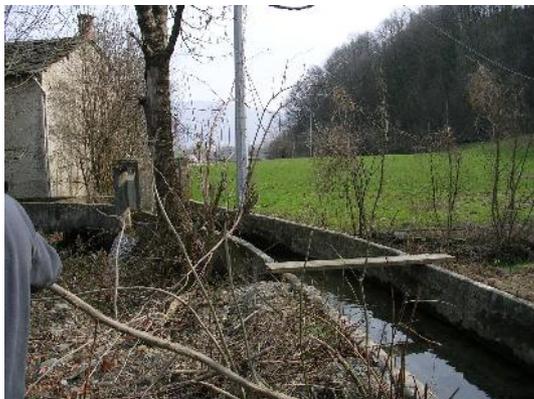
L'ultimo tratto del canale (20-27) originariamente alimentava i macchinari della fornace, l'edificio cui è adesa nel suo tratto finale. Similmente a quanto osservato per quanto riguarda l'adduzione al vecchio mulino, l'acqua è stata deviata lungo un percorso alternativo. In questo caso è stato interrotto trasversalmente il canale ed è stata realizzata un'apertura nella sponda sinistra in modo che l'acqua cada naturalmente lungo il fosso che costeggia la vecchia fornace.

Interruzione canale nei pressi della  
vecchia Fornace (punto 20)

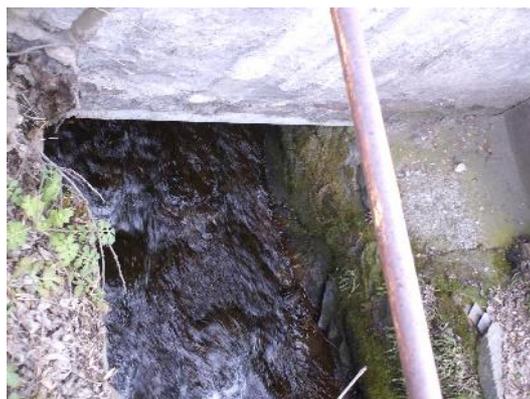
Da questo punto in poi le acque proseguono al di sotto della strada Provinciale e sotto alla variante della SS 23 (che in questo tratto risulta in viadotto) e vengono recapitate direttamente in Chisone tramite un tratto intubato al cui imbocco si rileva una sezione rettangolare alta 1.00 m e larga 1.50 m.

Imbocco attraversamento strada  
Provinciale (Punto 27)

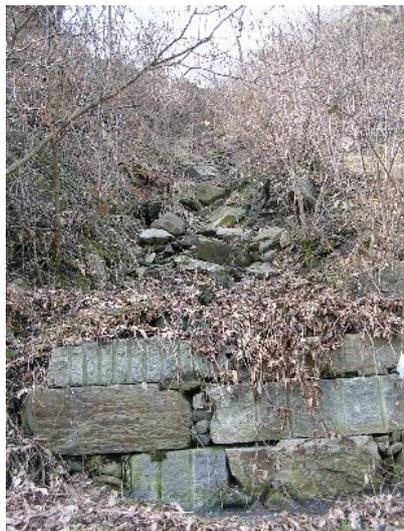
Impluvio a monte canale Idroelettrico

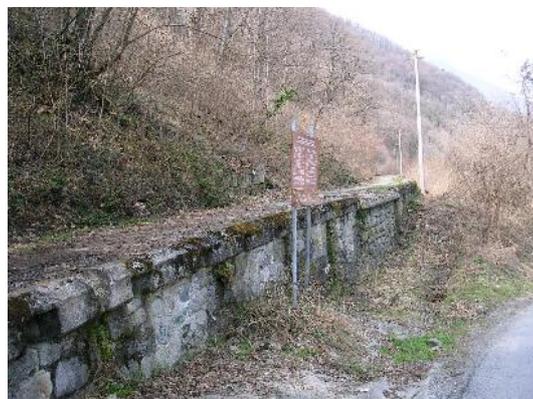
Conformazione a "soglia sfiorante"  
canale idroelettrico

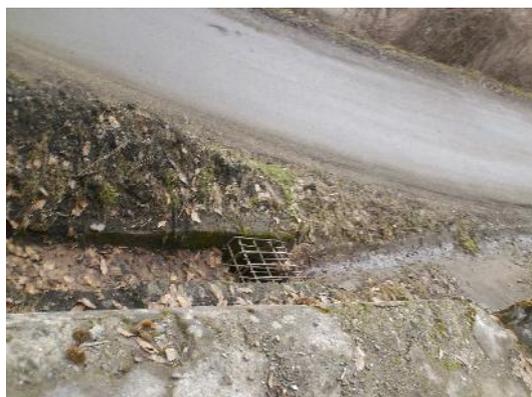
Pozzetto grigliato di recapito acque comba

Contestualmente alla realizzazione del canale di gronda nell'area, al fine di minimizzare i fenomeni di ristagno è necessario, adeguare gli attraversamenti esistenti dei rivi montani, in particolare per quanto riguarda il tratto finale della comba di Reynaud.

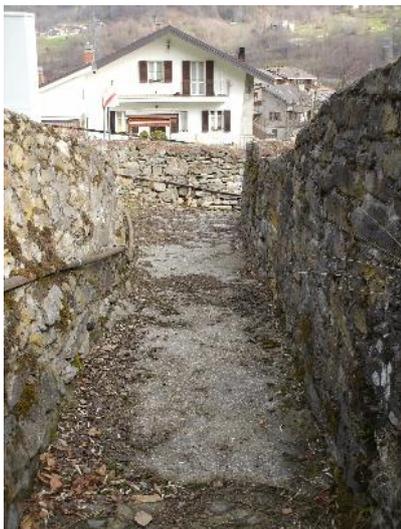
A valle dell'attraversamento di via Paolo  
Diena

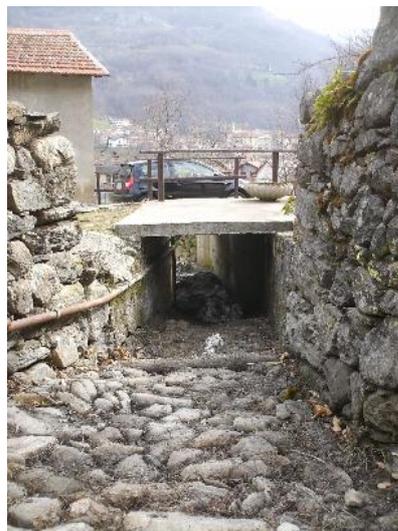
L'accesso privato all'insediamento esistente risulta essere però di dimensioni molto ridotte, all'imbocco si ravvisa una sezione rettangolare larga 2.00 e alta 1.50.

Attraversamento accesso privato

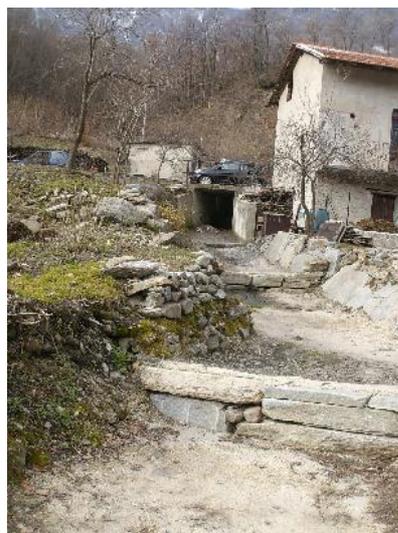
Tratto finale della comba (vista da valle)

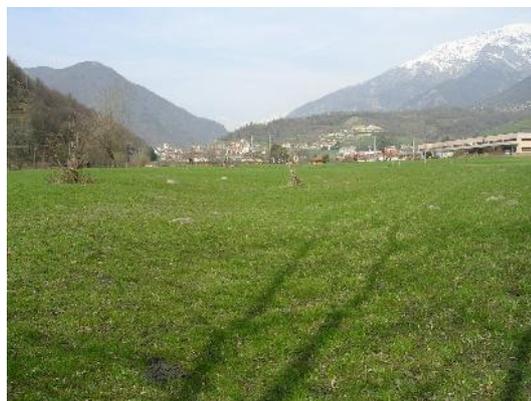
Porzione a sud ovest

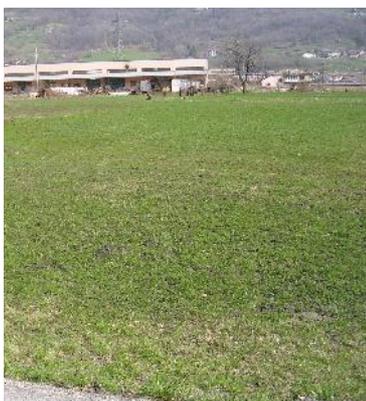
La conseguenza di tale conformazione morfologica è che il reticolo irriguo che si diparte dal tratto intubato 6-7, convoglia le acque verso sud ovest immediatamente a valle della via XXV Aprile, dove si ravvisa la zona più depressa la quale risulta essere spesso un'area di ristagno sia delle acque di irrigazione sia delle acque di drenaggio dell'area.

Ristagni a tergo via XXV aprile

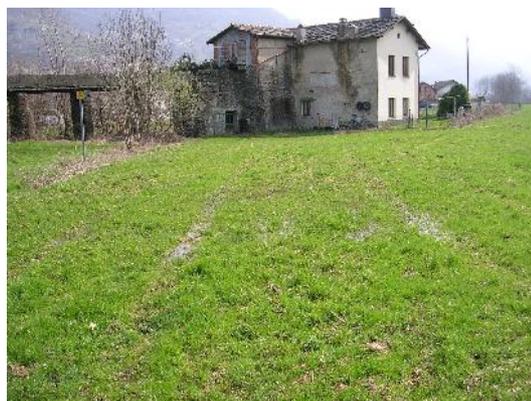
Tale area, dunque, si presenta come una zona di ristagni molto estesi che interessano anche, e soprattutto, essendo l'unica abitazione dell'area, l'edificio del vecchio mulino.

Ristagni in prossimità vecchio mulino

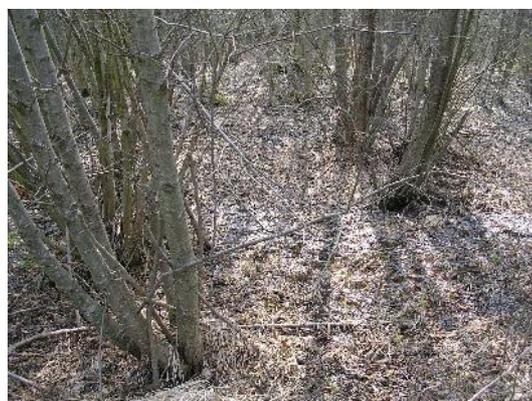
Ristagni nell'area compresa tra canale del Molino e rete minore

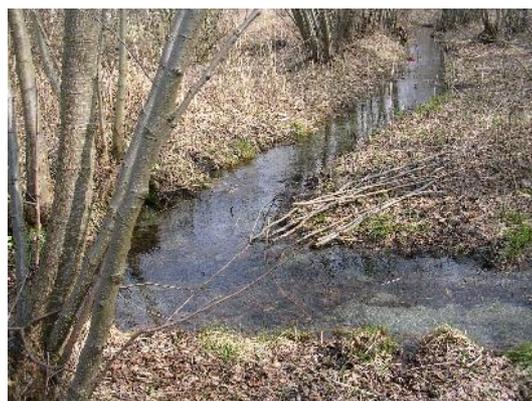
Fosso principale di raccolta delle acque di risalita della falda

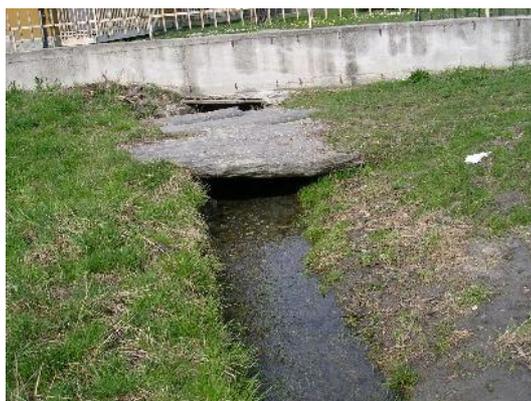
Imbocco tratto intubato 24-25

Nell'ambito di tale intervento, il rifacimento del tratto terminale del canale (nel tratto 24-25) è da ritenersi prioritario.

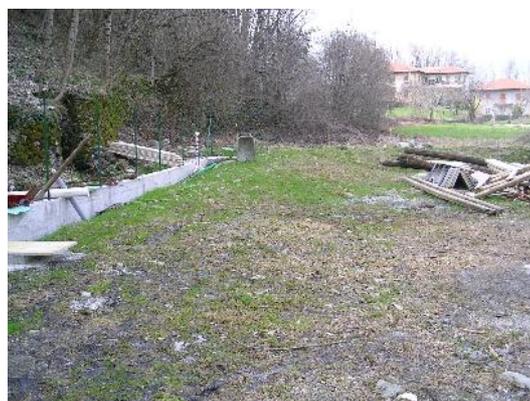
Nuovi insediamenti ristagni a fondo scarpata

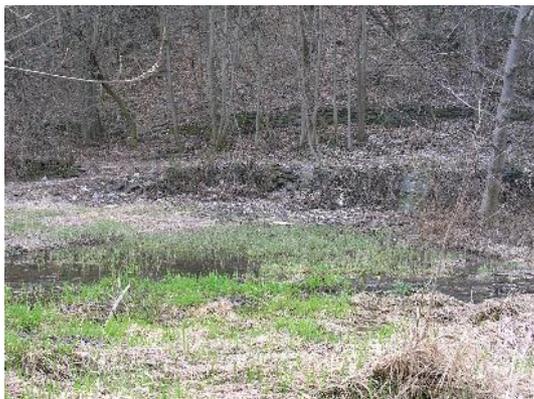
Zona più depressa e di accumulo delle  
acque

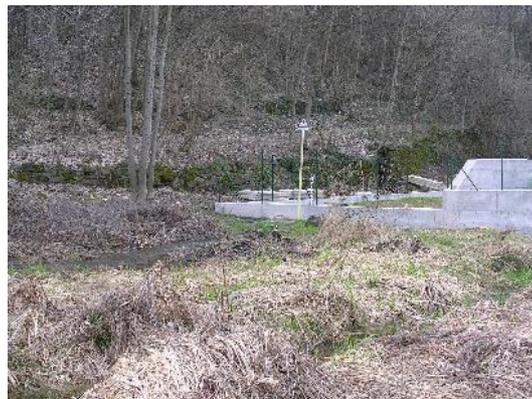
Zona più depressa e di accumulo delle  
acque

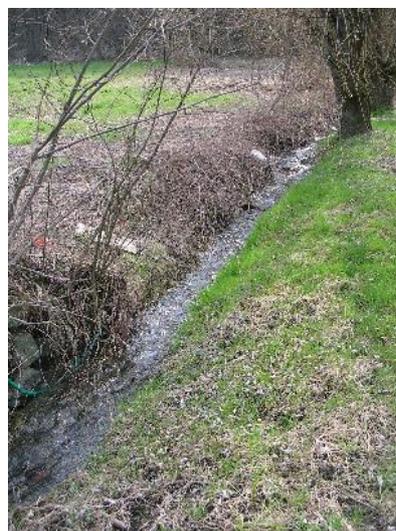
Fosso di scarico acque di ristagno

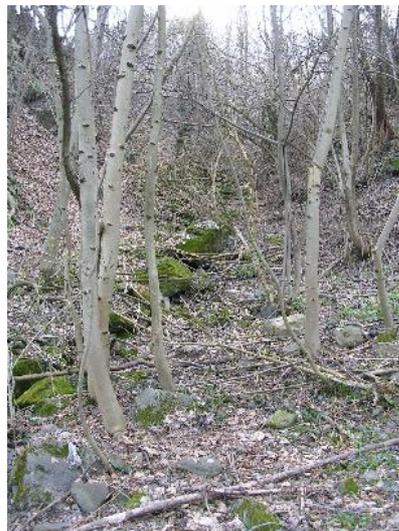
Per quanto riguarda l'impluvio principale della comba del Don è presumibile che le sue acque si infiltrino più a monte e siano comunque raccolte dalla canalizzazione sopra descritta; è opportuno segnalare però che la presenza di un sentiero che scende verso valle e conduce alle abitazioni disposte a nord est dell'impluvio rappresenta di fatto la via di fuga preferenziale per le acque di ruscellamento del bacino stesso.

Impluvio principale comba del Don vista da  
valle

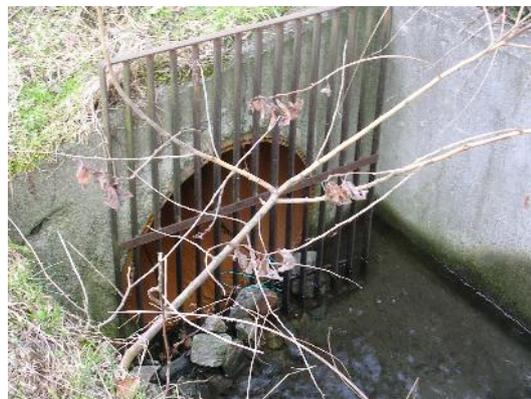
Punto 39

Tale impluvio secondario, infatti, è incanalato all'interno di una tubazione del diametro di 60 cm, (tratto 37-38) successivamente condotto a valle in fregio alle abitazioni esistenti lungo un mezzo tubo dal diametro pari a 80 cm (tratto 38-39) ed incanalato oltre la strada provinciale in una tubazione del diametro di 60 cm (punto 39).

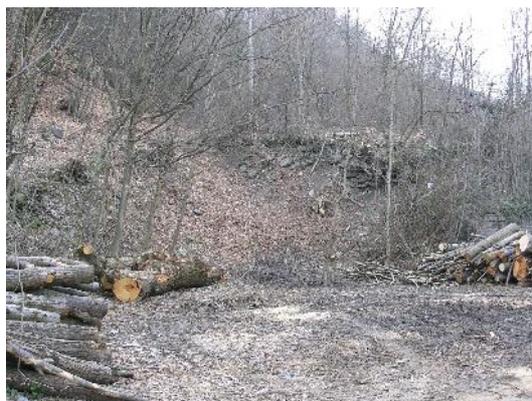
L'alveo risulta essere molto inciso con sponde di altezza superiore ai due metri; è tuttavia visibile l'impluvio potenziale che le acque potrebbero imboccare qualora dovesse verificarsi, durante l'evento di piena, un repentino innalzamento dei livelli idrometrici e, soprattutto, un'ostruzione al passaggio delle acque lungo l'alveo principale. Tale deviazione delle acque comporterebbe l'esondazione delle aree edificate a valle.

Impluvio potenziale comba Nouvareo

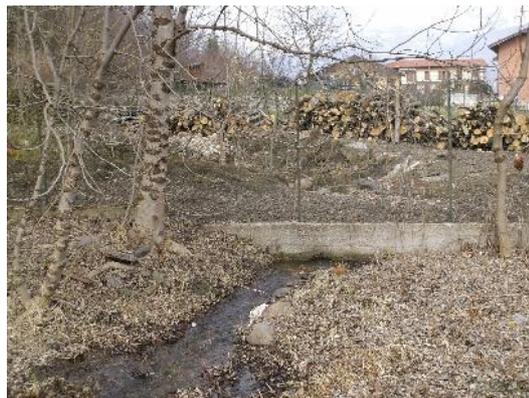
Tale fosso trae origine da un area di ristagno delle acque e di risalita della falda che si origina poco a monte del punto indicato con numero 41, nello specifico all'interno di un cortile privato.

Area di risalita falda a monte punto 41

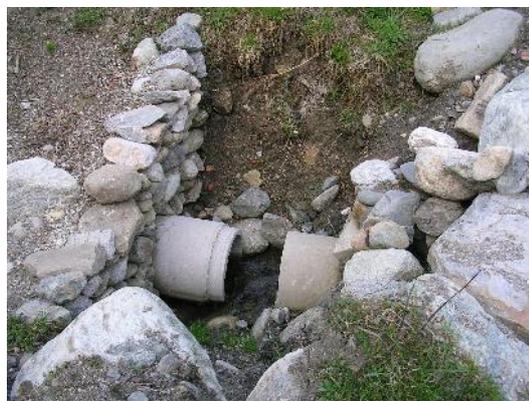
Tratto 41-42

Il tratto 41-42, è un tratto incanalato che raccoglie le acque di infiltrazione che giungono da monte e le trasporta, all'interno di una tubazione il cls dal diametro pari a 100 cm nel tratto di valle.

Questo intervento è stato realizzato in tempi recentissimi per porre rimedio ai problemi di infiltrazione che le abitazioni di recente costruzione site in loco hanno riscontrato negli anni passati.
