PIANO REGOLATORE GENERALE INTERCOMUNALE

VARIANTE STRUTTURALE DI ADEGUAMENTO AL P.A.I.
redatta ai sensi della L.R. 1/2007

COMUNE: INVERSO PINASCA

ANALISI DELLE PREVISIONI URBANISTICHE

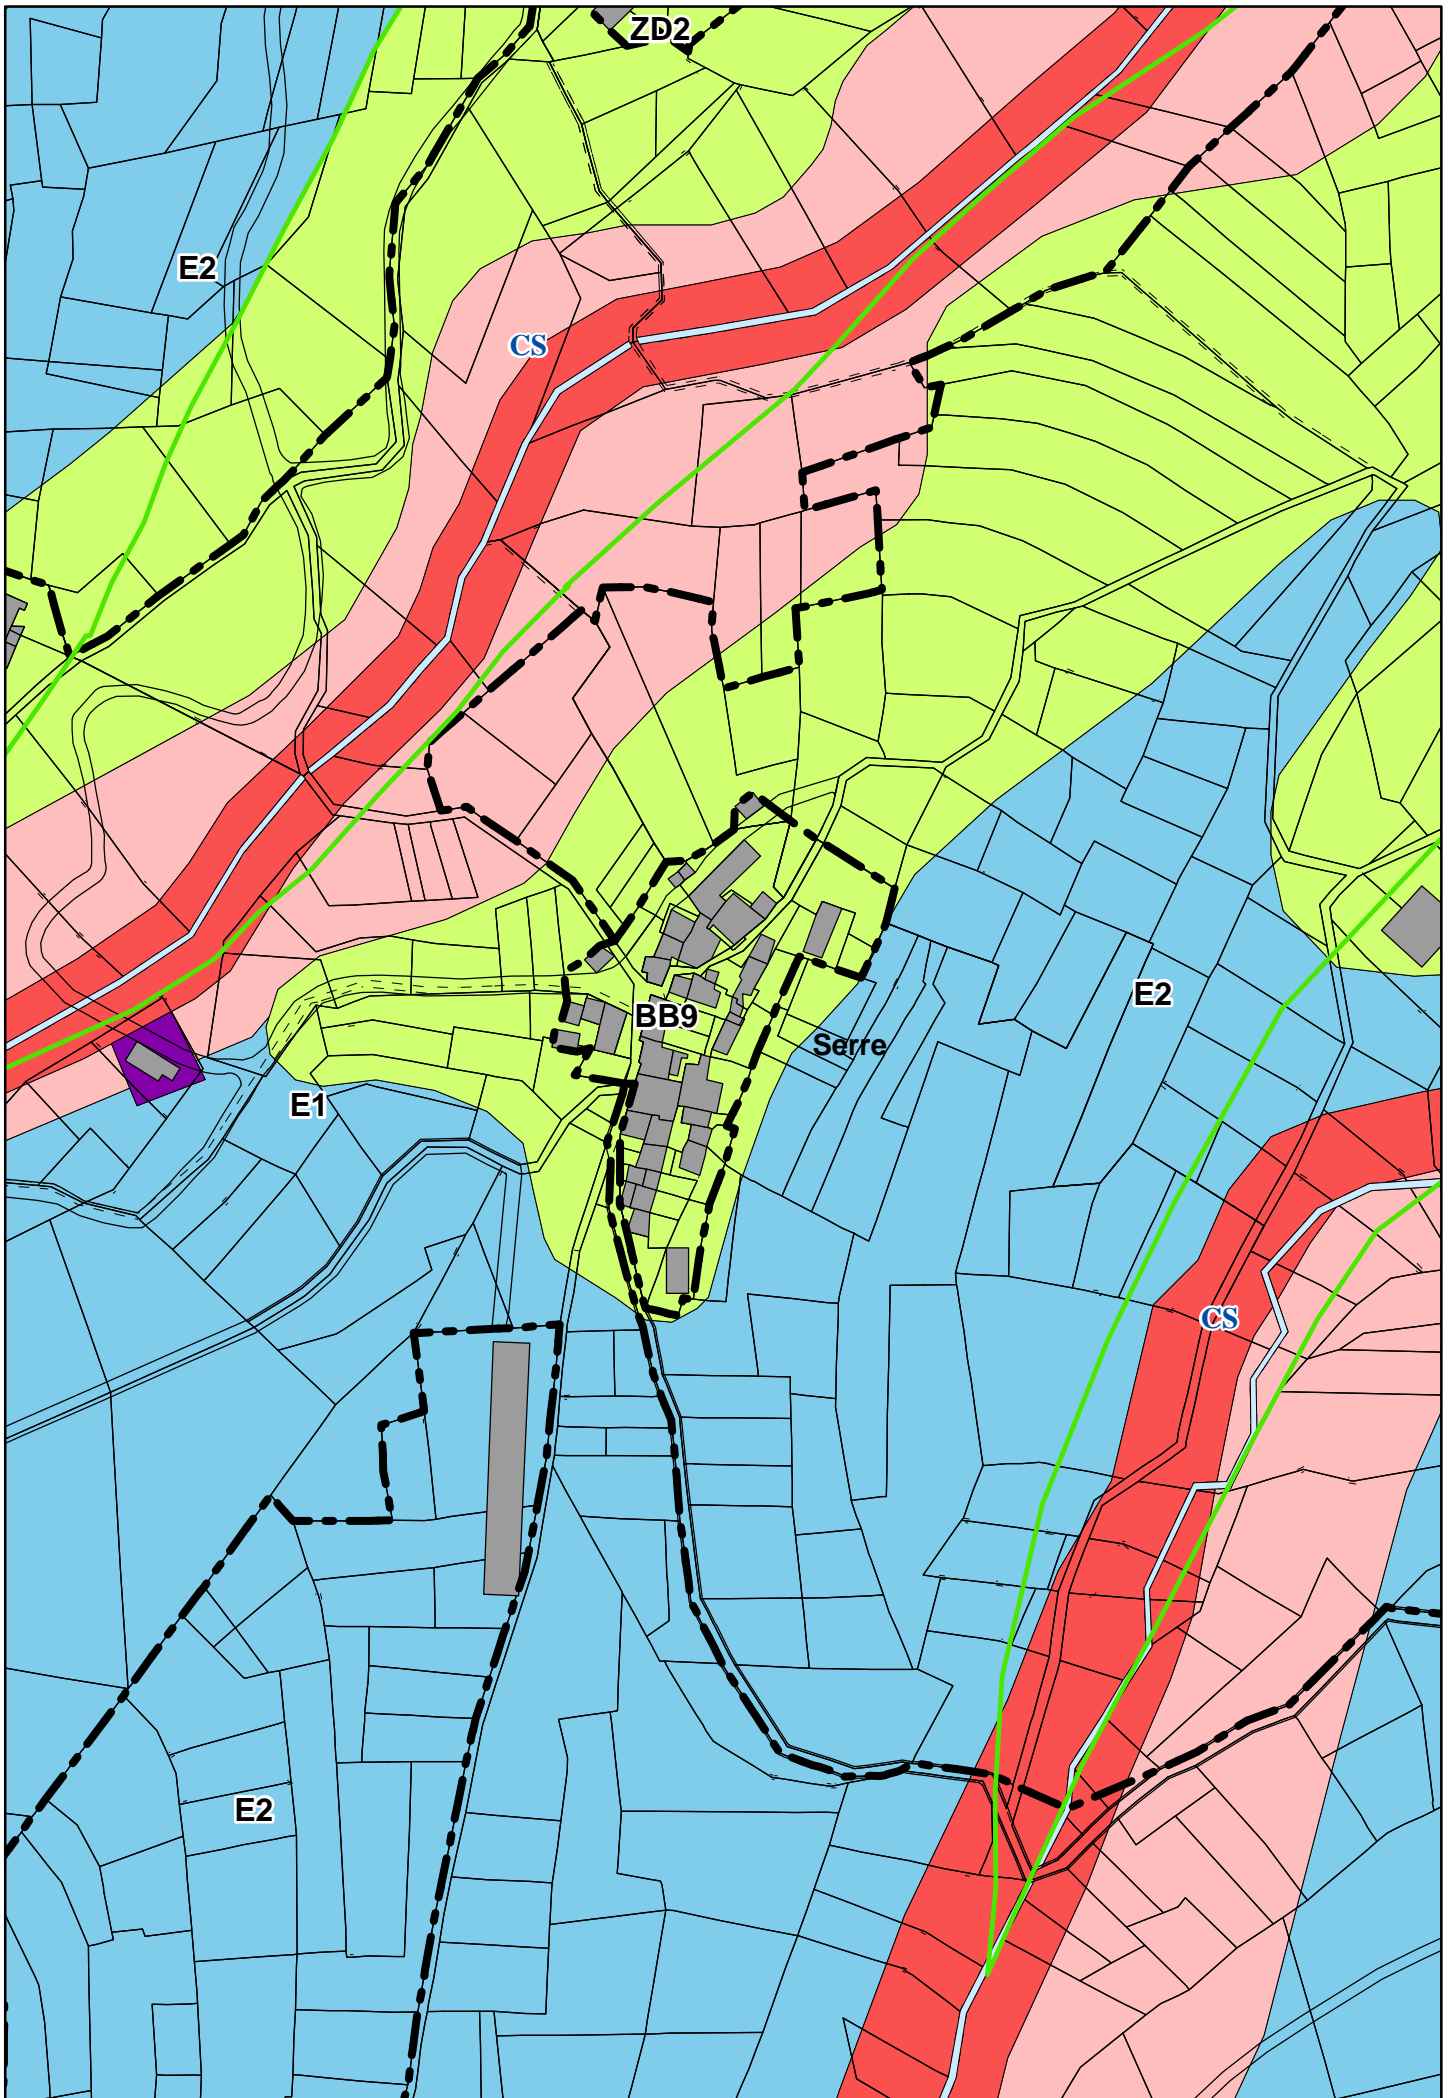
SCHEDA 20

Per l'area in esame non sono stati ravvisati condizionamenti morfologici, geologici ed idrogeologici negativi e pertanto è stata posta in Classe II di edificabilità.
